# Arkeologisk förundersökning i samband med ledningsdragning Klintehamn - Fröjel, Gotland

ArkeoDok  
Oktober 2004

## Bakgrund

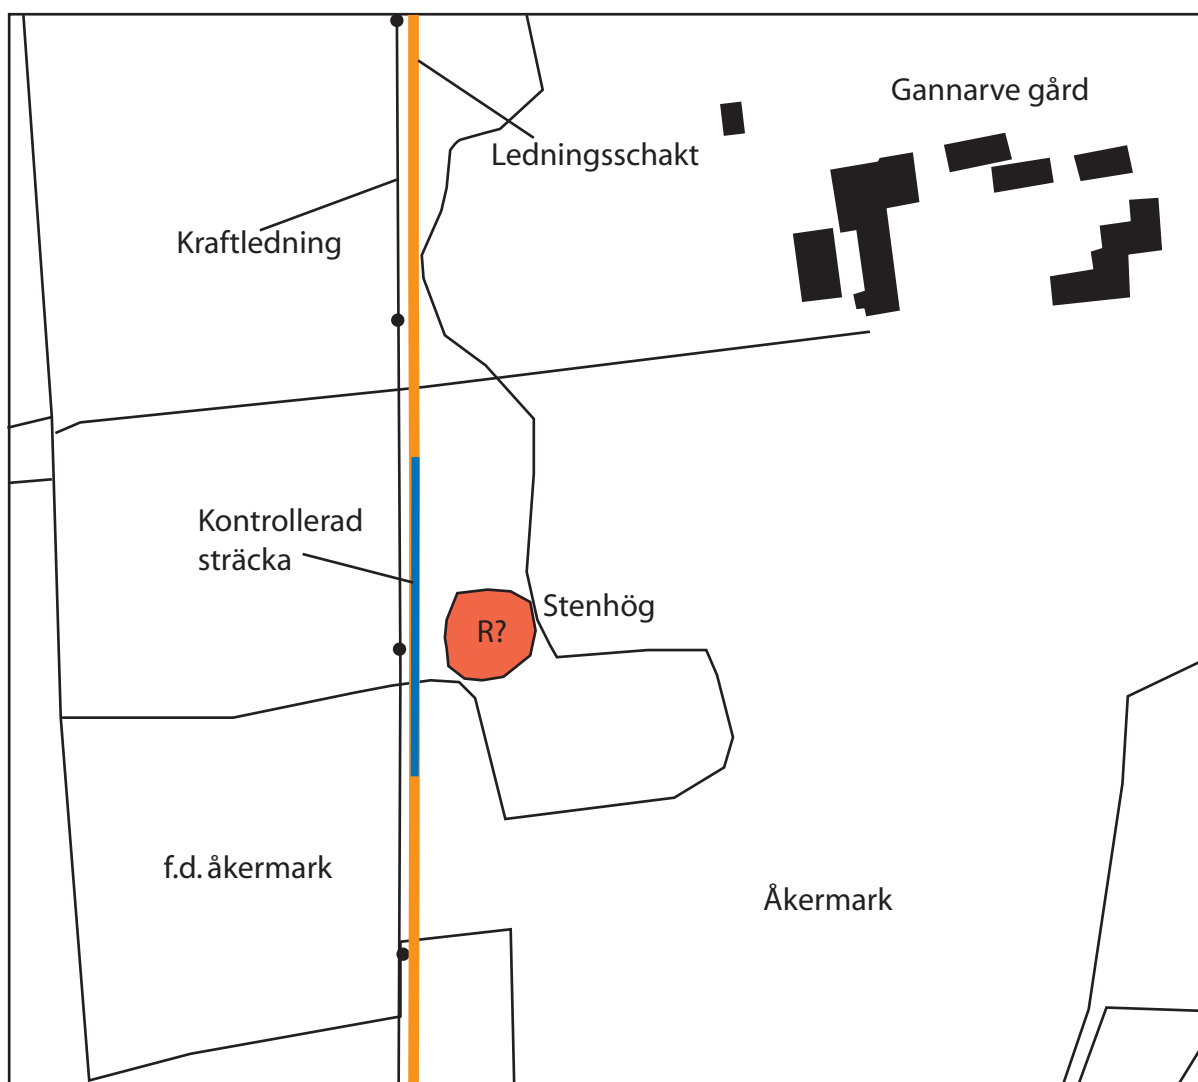
*Strax sydväst om Gannarve gård passerar ledningsschaktet en osäker fornlämning, belägen på en liten svag höjd i det flacka landskapet. Området är strandmark med ringa höjd över havet. Schaktningen kontrollerades i samband med passerandet av den misstänkta fornlämningen. En mindre stenhög framkom strax sydväst om den eventuella fornlämningen. Den bedömdes vara ett röjningsröse från den intilliggande åkern.*

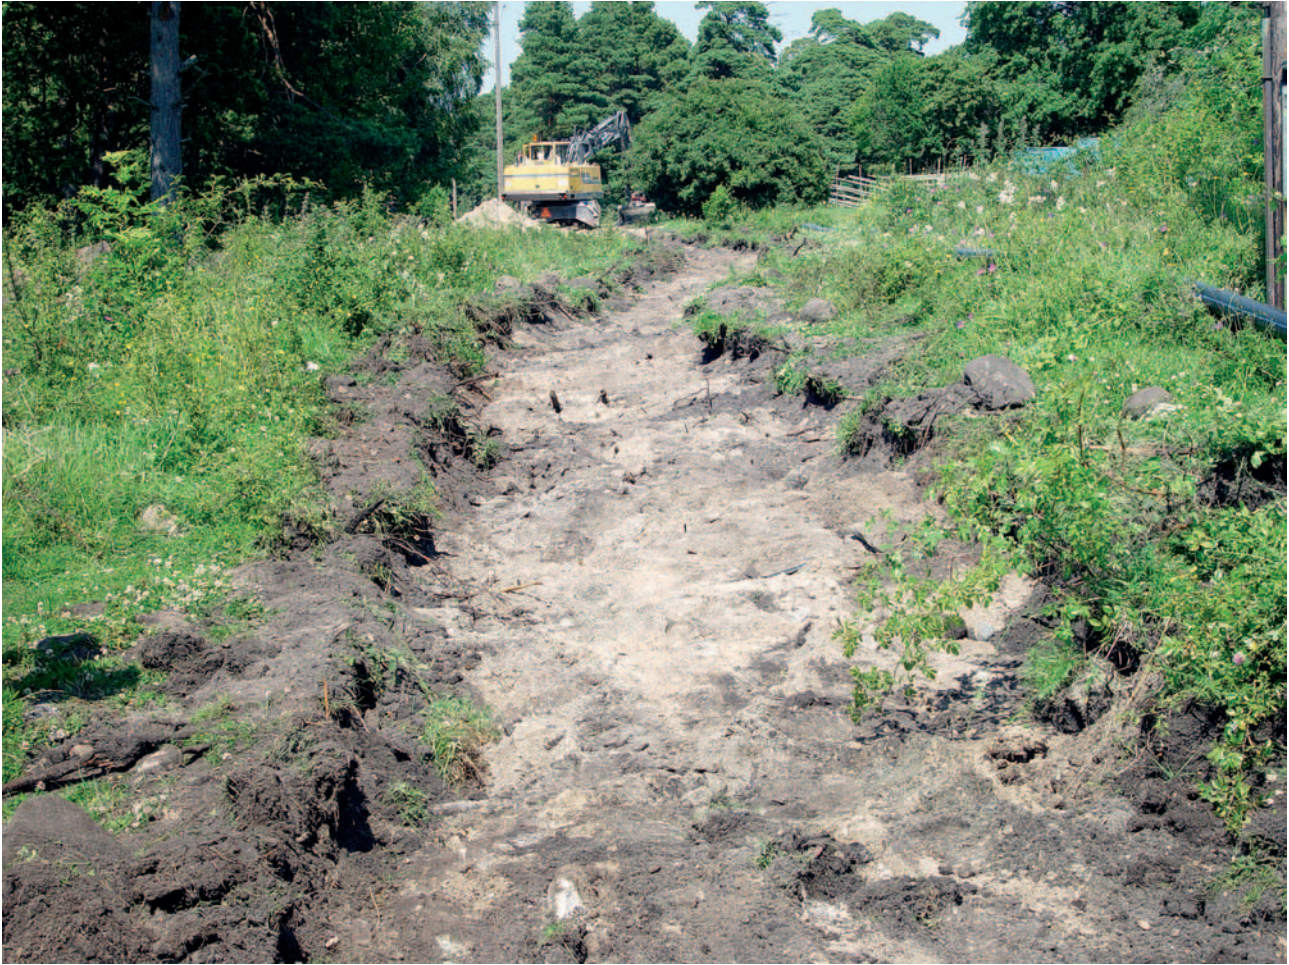
*Schaktet intill den förmodade fornlämningen väster om Gannarve gård. Den svaga höjden till höger i bilden innehåller en diffus stenhög som antagits möjligen vara en fornlämning. Vid schaktningen framkom en mindre stensamling liggande på slänten mot den forna åker som ligger söder om den svaga höjden. Det rör sig uppenbarligen om röjningssten från åkern. Foto Dan Carlsson.*

Schaktningen gav vid handen att i direkt anslutning till den förmodade graven fanns en mindre ansamling av sten, av varierande storlek. De låg på sydsidan av det svaga östvästliga höjdstråket.

Stenarnas placering i sydslutningen av den svaga åsen och inte på dess krön, tillsammans med närheten till äldre åkermark, antyder att

det sannolikt rör sig om röjningssten från åkern. Det kan härvid förmodas att även den osäkra fornlämningen utgörs av röjningssten, något som dock vid tillfället inte kunde avgöras, framför allt för att anläggningen är starkt överväxt med tynne.

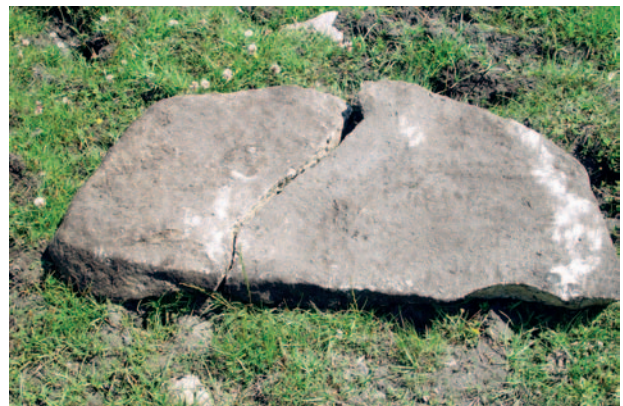
Stenarna var huvudsakligen gråstenar, men vid schaktningen framkom även ett par kalkstenshällar. En av dessa hällar, som vid schaktningen bröts i två delar, föreföll vara bearbetad. Inga spår av ristningar kunde dock upptäckas. Formen var halvmånformad och påminde starkt om en entrésten till ett hus. Stenen var i övrigt inte bearbetad, förutom att den föreföll avhuggen.

*En plan, halvmånformad kalkhäll påträffades i röjningsröset. Möjligen rör det sig om en ofärdig trappsten. Foto Dan Carlsson.*

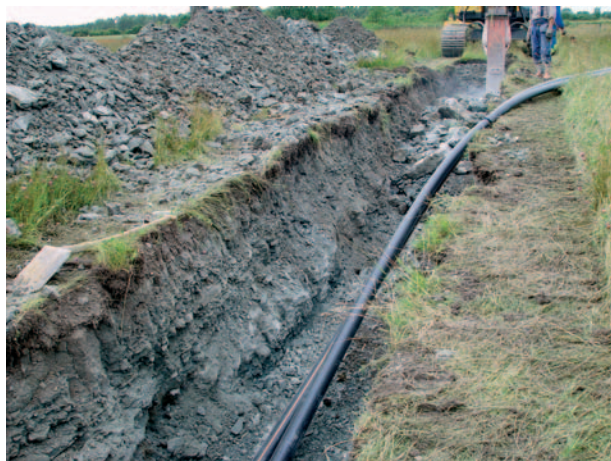
Strax väster om Nymans gård, drogs ledningen ut i åkerområdet, för att därmed undvika den vikingatida hamnplatsen. Denna del av sundet visade på ett mycket tunt jordlager som vilade direkt på den släta hällen. Jordtäcknet är här endast ca 10-20 cm.

*Väster om Nymans gård är jordtäcknet mycket tunt, liksom vid ett område i anslutning till den östvästgående skiftesvägen. (se vidstående karta). Foto Dan Carlsson.*

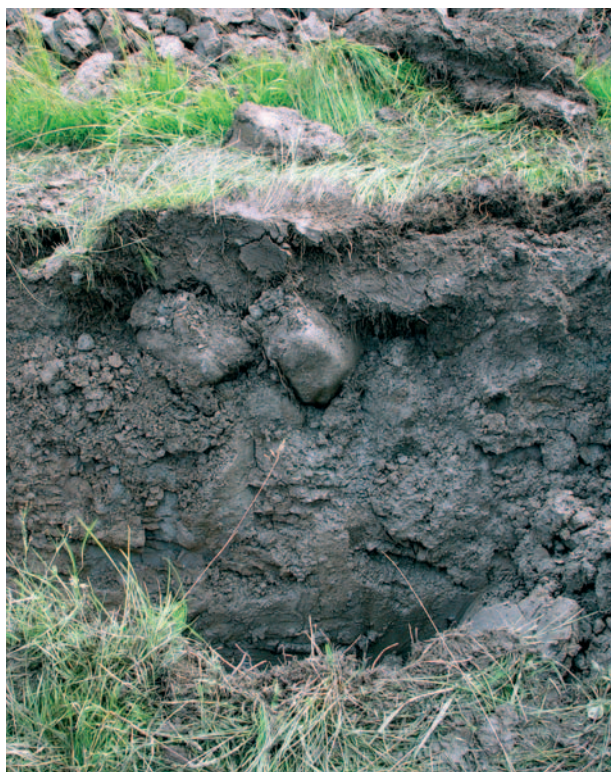
*Ett av de täckdiken som förekommer i anslutning till schaktet vid Gustafs gård. Dikena framträder som stenfyllda sänkor, belägna under plogdjup och ner till ca 0,8 meters djup. De är som regel sannolikt tillkomna under loppet av 1800-talets senare del, eller början av 1900-talet. Foto Dan Carlsson.*

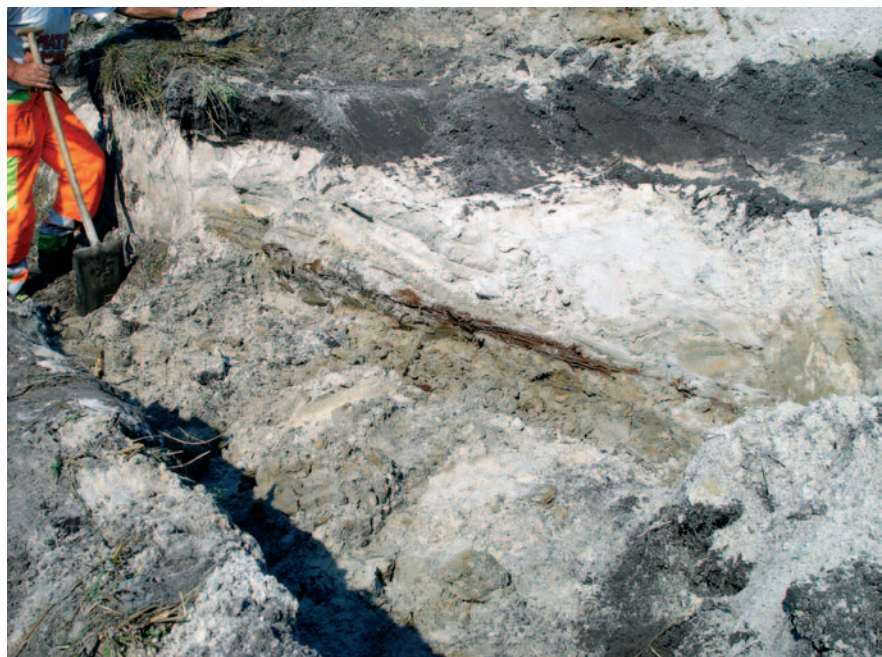
ningar påträffas under hela sträckan, förrän ca 200 meter in på fastigheten Bottarve 1:4 (se kartan). På ca 0,6 meters djup påträffas här en stock, ca 3 meter lång och upp till ca 20 cm i diameter. Den är starkt vittrad och består delvis enbart av kärnvirket.

Den ligger i nordsydlig riktning, inbäddad i sanden och sannolikt avsatt när vattennivån ännu låg på denna nivå. Att döma av nivån torde stocken vara ditkommen under loppet av tidig medeltid.

Under stocken vidtar ett ca 0,9 meter tjockt sandlager, innan det hela övergår i lera med inslag av mindre stenar. Inga konstruktioner påträffades i direkt kontakt med stocken. Däremot förekommer ett antal större gråstenar i schaktet strax norr om stocken. En av stenarna har uppenbarligen legat direkt dikt an mot stocken, eller en annan stock, vilket framgick av spår av trä på stenen.

Stockens läge inbäddad direkt i sanden talar för att denna inte har någon anknytning till någon konstruktion. Det förefaller som stocken har flutit i vatten och deponerats i sandbotten.

*Centralt i det forna sundet (se vidstående karta) påträffades en stock, belägen ca 0,6 meter under markytan. Stocken var tydligt inbäddad i sanden och har sannolikt deponerats i vattnet någon gång under loppet av medeltiden, att döma av nivån över havet. Sanden fortsätter under stocken så djupt som schaktet grävdes, det vill säga till ca 1,8 meters djup.*

*Det förekom enstaka större stenar norr om stocken i schaktet, men dessa bildade inte någon form av konstruktion. Inte heller förekom det några konstruktioner i sten eller trä i anslutning till stocken.*

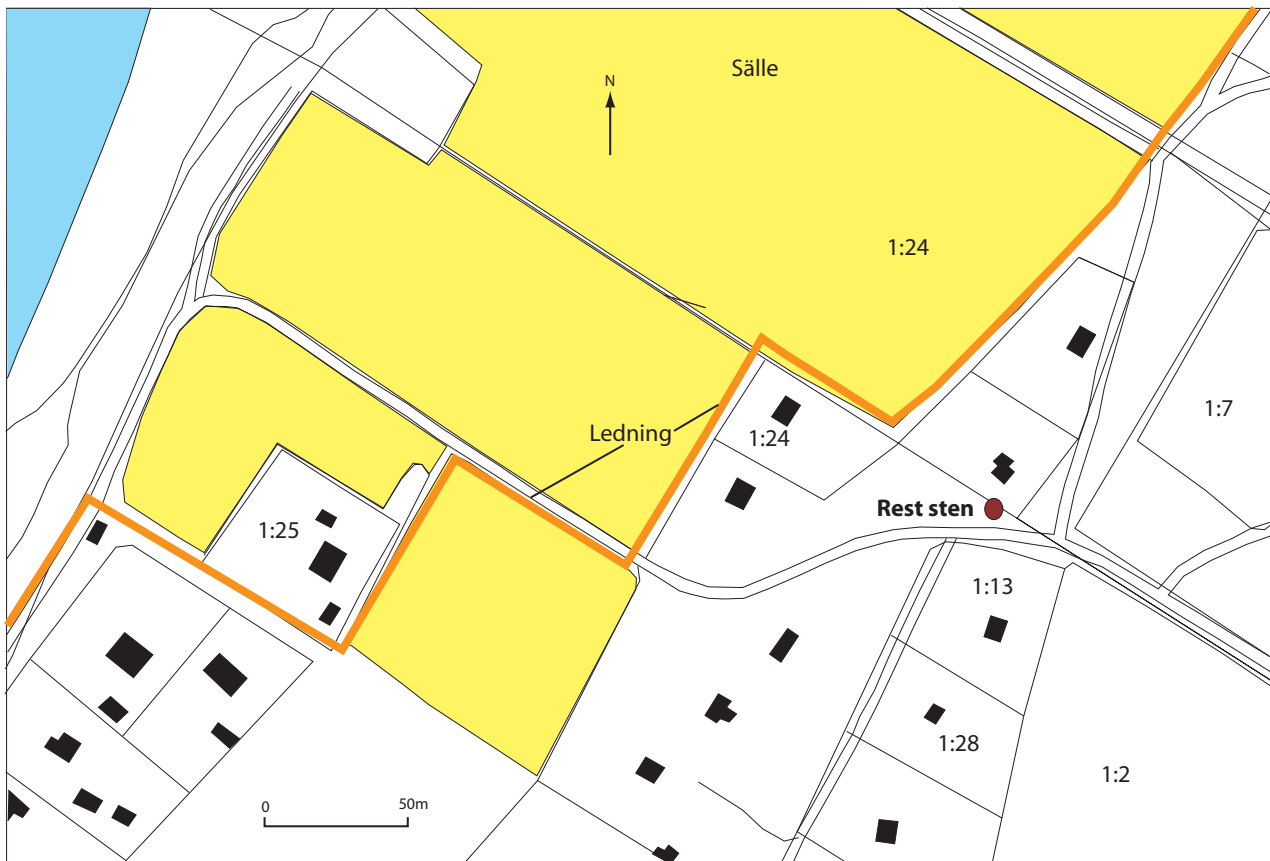
*Ledningsschaktet följer i stort kanten för åkern och går inom ett tämligen låglänt område. Åkerområdet avgränsas i öster av en markant höjdstreckning, på vilken sommarstugorna är belägna. Här är också platsen för den i fornminnesregistret upptagna resta stenen (nr 19). Det finns inga spår av ytterligare anläggningar intill den resta stenen.*

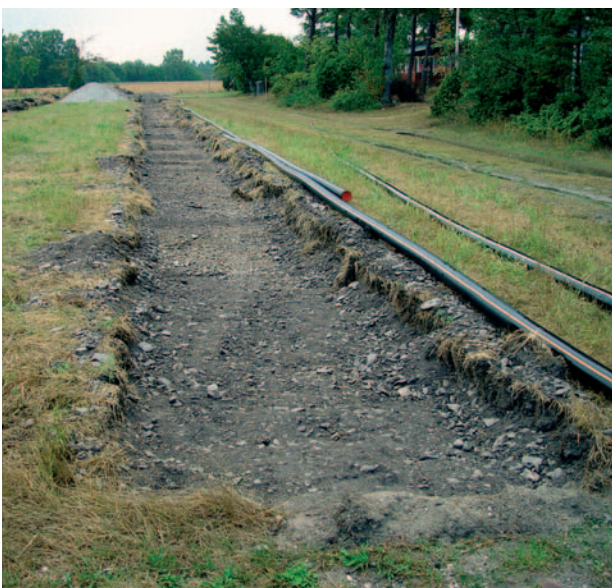
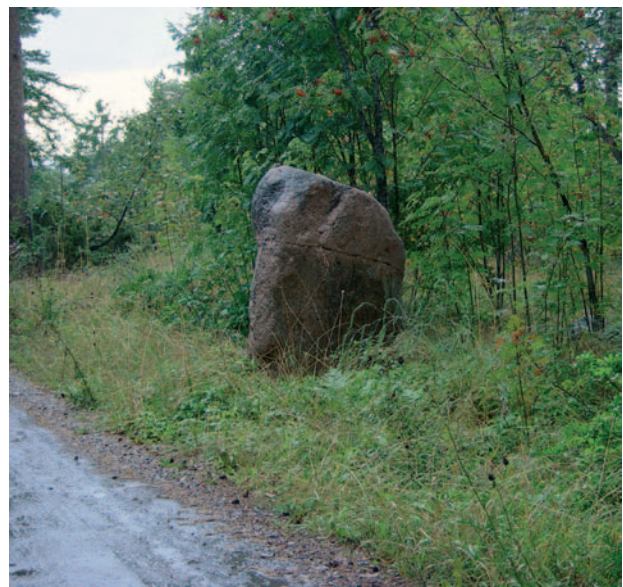
gränsar i öster till en markant strandvall, på vilken flertalet av sommarstugorna är belägna. Här finns också en fornlämning registrerad i form av en rest sten i röd granit, ca 1,4 meter hög och 0,9 meter i diameter.

*Den i fornlämningsregistret upptagna resta stenen av röd granit. Den står på höjden ovanför åkermarken där ledningsschaktet drogs. Schaktet följer åkerkanten och området är beläget på ringa höjd över havet. Inga spår av ytterligare fornlämningar kunde identifieras, vare sig intill den resta stenen eller i ledningsschaktet. Foto Dan Carlsson.*
